**DCV-CÑ-037-2005**

Revisión de los trabajos realizados por la SUA ROGUMECA, con motivo de los trabajos de zanqueo en las Rutas Nacionales No. 606 y 620, para la instalación de tuberías para riego.

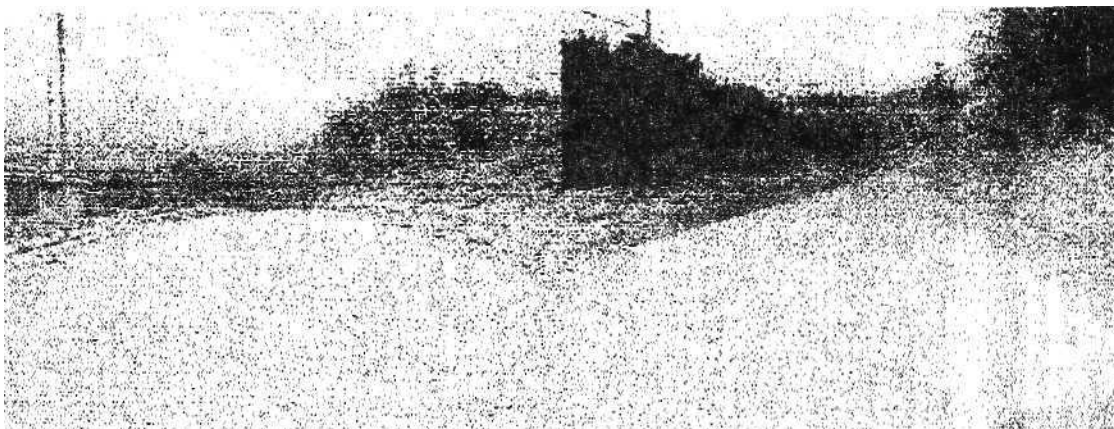
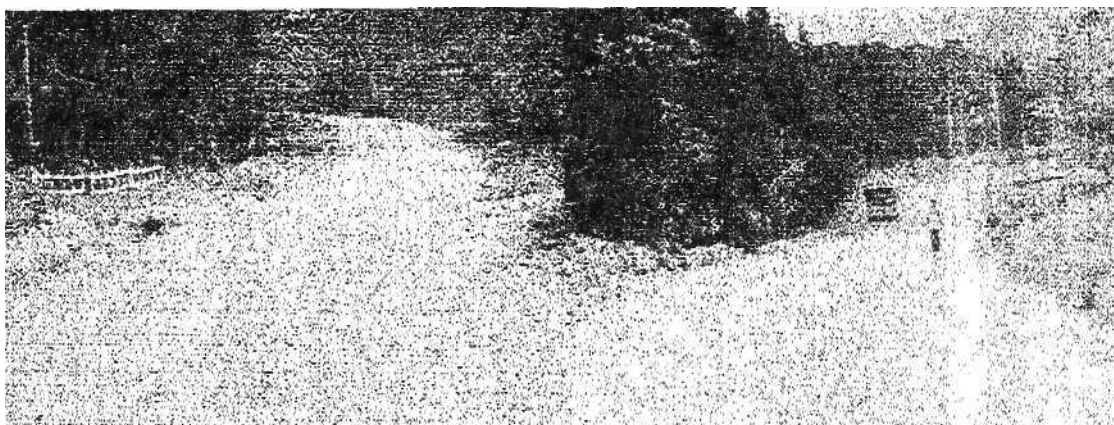
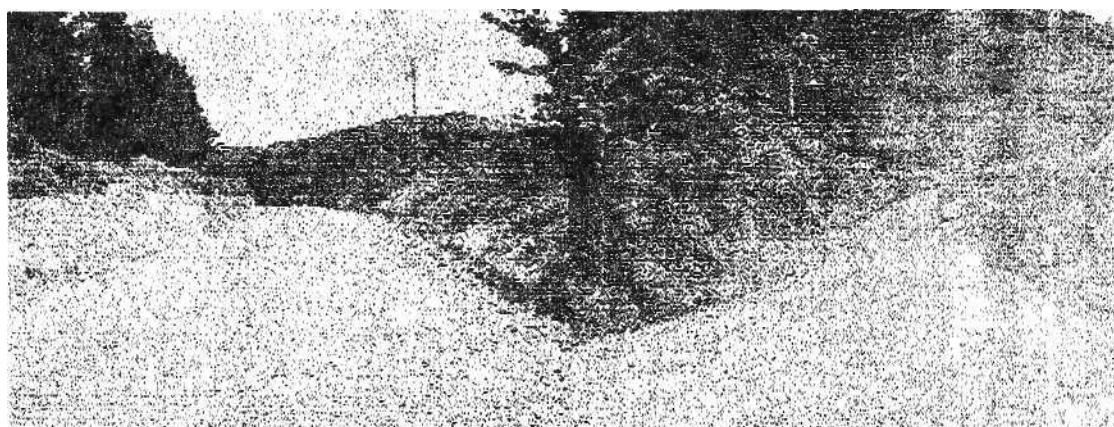
- Actualmente no se encuentra ningún tipo de maquinaria trabajando en la ruta nacional No. 606.
- Los trabajos de zanqueo e instalación de tuberías en la Ruta Nacional No. 606, se encuentran completamente finalizados.
- Se realizaron trabajos de reparación en la calzada y cunetas en la Ruta Nacional No. 606, según se pudo constatar con la visita realizada (como se muestra en las siguientes fotografías) y con base en lo mencionado por los representantes de ROGUMECA. En algunos sitios se extendió material y se conformaron las cunetas, así como la calzada en general y se recogieron los materiales removidos con la conformación dejando limpias las cunetas.

Fotografías ruta 606: Acabado final de los trabajos de zanjeo en la ruta nacional

Debido a que los trabajos se encuentran finalizados no es posible comprobar como se realizó la compactación de la zanja, y si se realizaron las recomendaciones dadas por el Ing. Randall Castillo en el oficio CVC-017-05 del 26 de enero del 2005.

Los trabajos de conformación y limpieza de los sitios intervenidos se realizaron de acuerdo con las recomendaciones realizadas, además se conformó la calzada en general con un bombeo adecuado y la otra cunete aunque esta no fue zanjeada.

- Debido a que los trabajos se han finalizado y no se puede comprobar si se ha realizado una compactación adecuada; dar un período de unos tres meses para observar si el tránsito sobre la calzada genera algún tipo de asentamiento diferencial producto de la mala compactación de la zanja, de ser así, se debería responsabilizar a la empresa o que esta se comprometa a realizar la reparación correspondiente rellenando la zona hundida con lastre y compactando con maquinaria pesada.

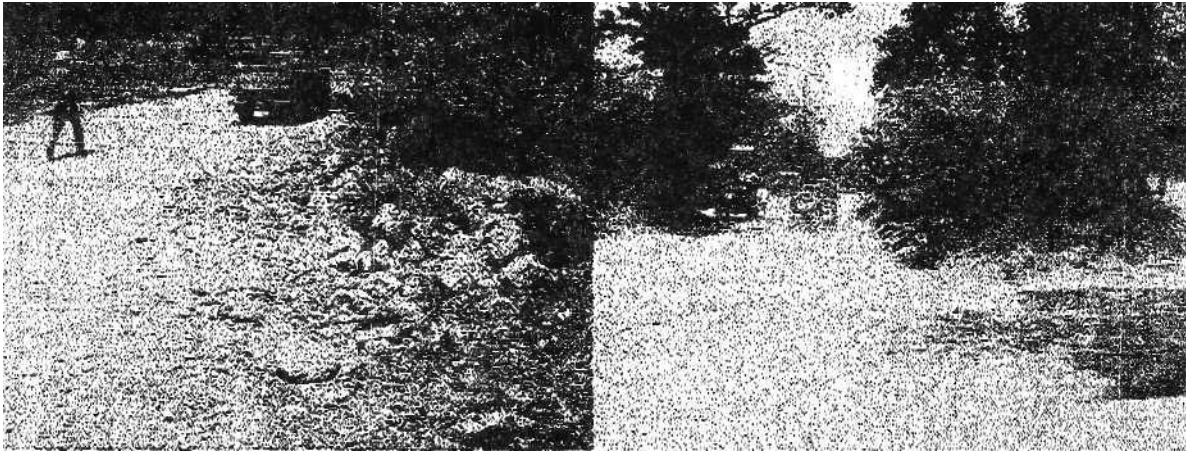
- ✦ Los trabajos, así como las obras realizadas por ROGUMECA en la Ruta Nacional No. 620, se encuentran actualmente paralizados.
- ✦ En esta ruta, se realizaron trabajos de zanjeo y colocación de tubería, sin embargo, existe un tramo de aproximadamente 50 m (cerca de la Panadería de Stella), en el cual no se ha realizado trabajo alguno y otro tramo de unos 150 m que se encuentra inconcluso.
- ✦ En esta ruta no se ha realizado ningún tipo de reparación y existe material suelto a la orilla de la calzada que obstruye las cunetas, como se muestra en las fotografías adjuntas.

**Fotografías Ruta 620: Condición actual de los trabajos de instalación de tubería en donde no se ha realizado la reparación del tramo.**

En esta ruta se deben realizar las reparaciones de las zanjas excavadas, así como la limpieza y conformación de las cunetas, tanto en los tramos en los que se ha trabajado como en los que se vaya a trabajar, siguiendo las recomendaciones realizadas por el Ing. Randall Castillo en el oficio CVC-017-05 del 26 de enero del 2005.

- En los tramos que se evidencia falta de material en las zanjas, debido a la aparición de finos y material arcilloso en la superficie, se deberán colocar al menos 10 cm de material lastre compactado.
- La compactación del material deberá ser realizada con un compactador de rodillo liso vibratorio de 6 Ton preferiblemente, o en su defecto se puede utilizar un compactador manual tipo "sapo brincón".
- La conformación de las cunetas deberá realizarse de forma tal que el material producto de la conformación, no sea colocado como parte del talud de ésta. Es decir, se deberá colocar la

cuchilla de la niveladora de forma tal, que este material sea desplazado hacia fuera de la cuneta, para posteriormente ser retirado por medio de un back hoe y una vagoneta.

- En los tramos en los que aún no se ha colocado la tubería, realizar el trabajo de acuerdo con las recomendaciones dadas por el Ing. Randall Castillo en el oficio CVC-017-05 del 26 de enero del 2005.
- Al igual que en la ruta 606 dar un tiempo de unos tres meses para observar si se presenta algún asentamiento, y de ser así, que la empresa ROGUMECA realice las reparaciones correspondientes.

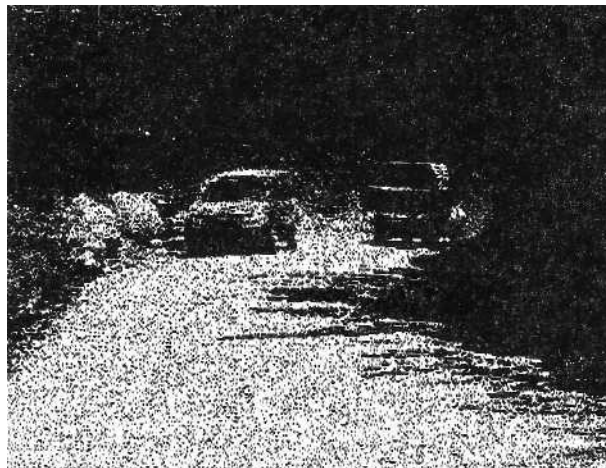
- ✦ Existe un tramo en el cual la empresa ROGUMECA no ha realizado la instalación de tubería, sin embargo, el acueducto de la zona instaló una tubería sin realizar la reparación del tramo; en donde existe material a la orilla de la calzada de gran tamaño y barro en la superficie de la zanja.

**Fotografías Ruta 620: Condición actual del tramo intervenido por el acueducto local.**
